Auftr.-Nr: XXXXXX
VIN: WDD2050041XXXXXXX
Kilometerstand: 100.253 km

Schadensbilder

Hersteller / Typ: Mercedes-Benz C-Klasse C 220 BlueTEC / d

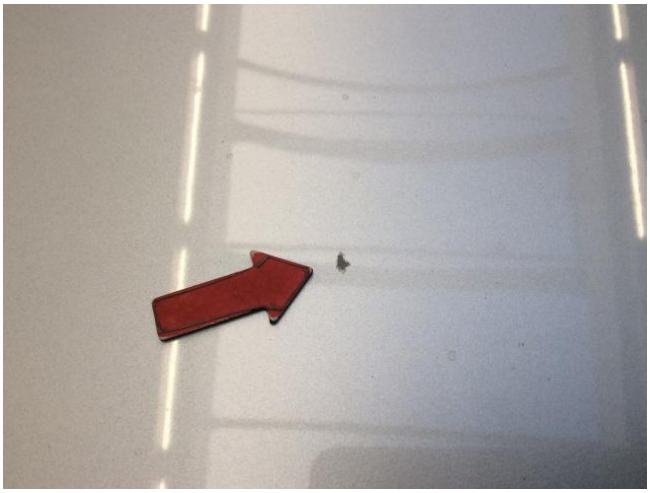
Motorhaube - Steinschlag - smart Repair
